Cierre y saneamiento ambiental del ex vertedero de Harrison Avenue

Preparado para
la Agencia de Reurbanización de Camden

Cierre y saneamiento ambiental del vertedero - Finalizado

Cierre y saneamiento ambiental del vertedero– En proceso

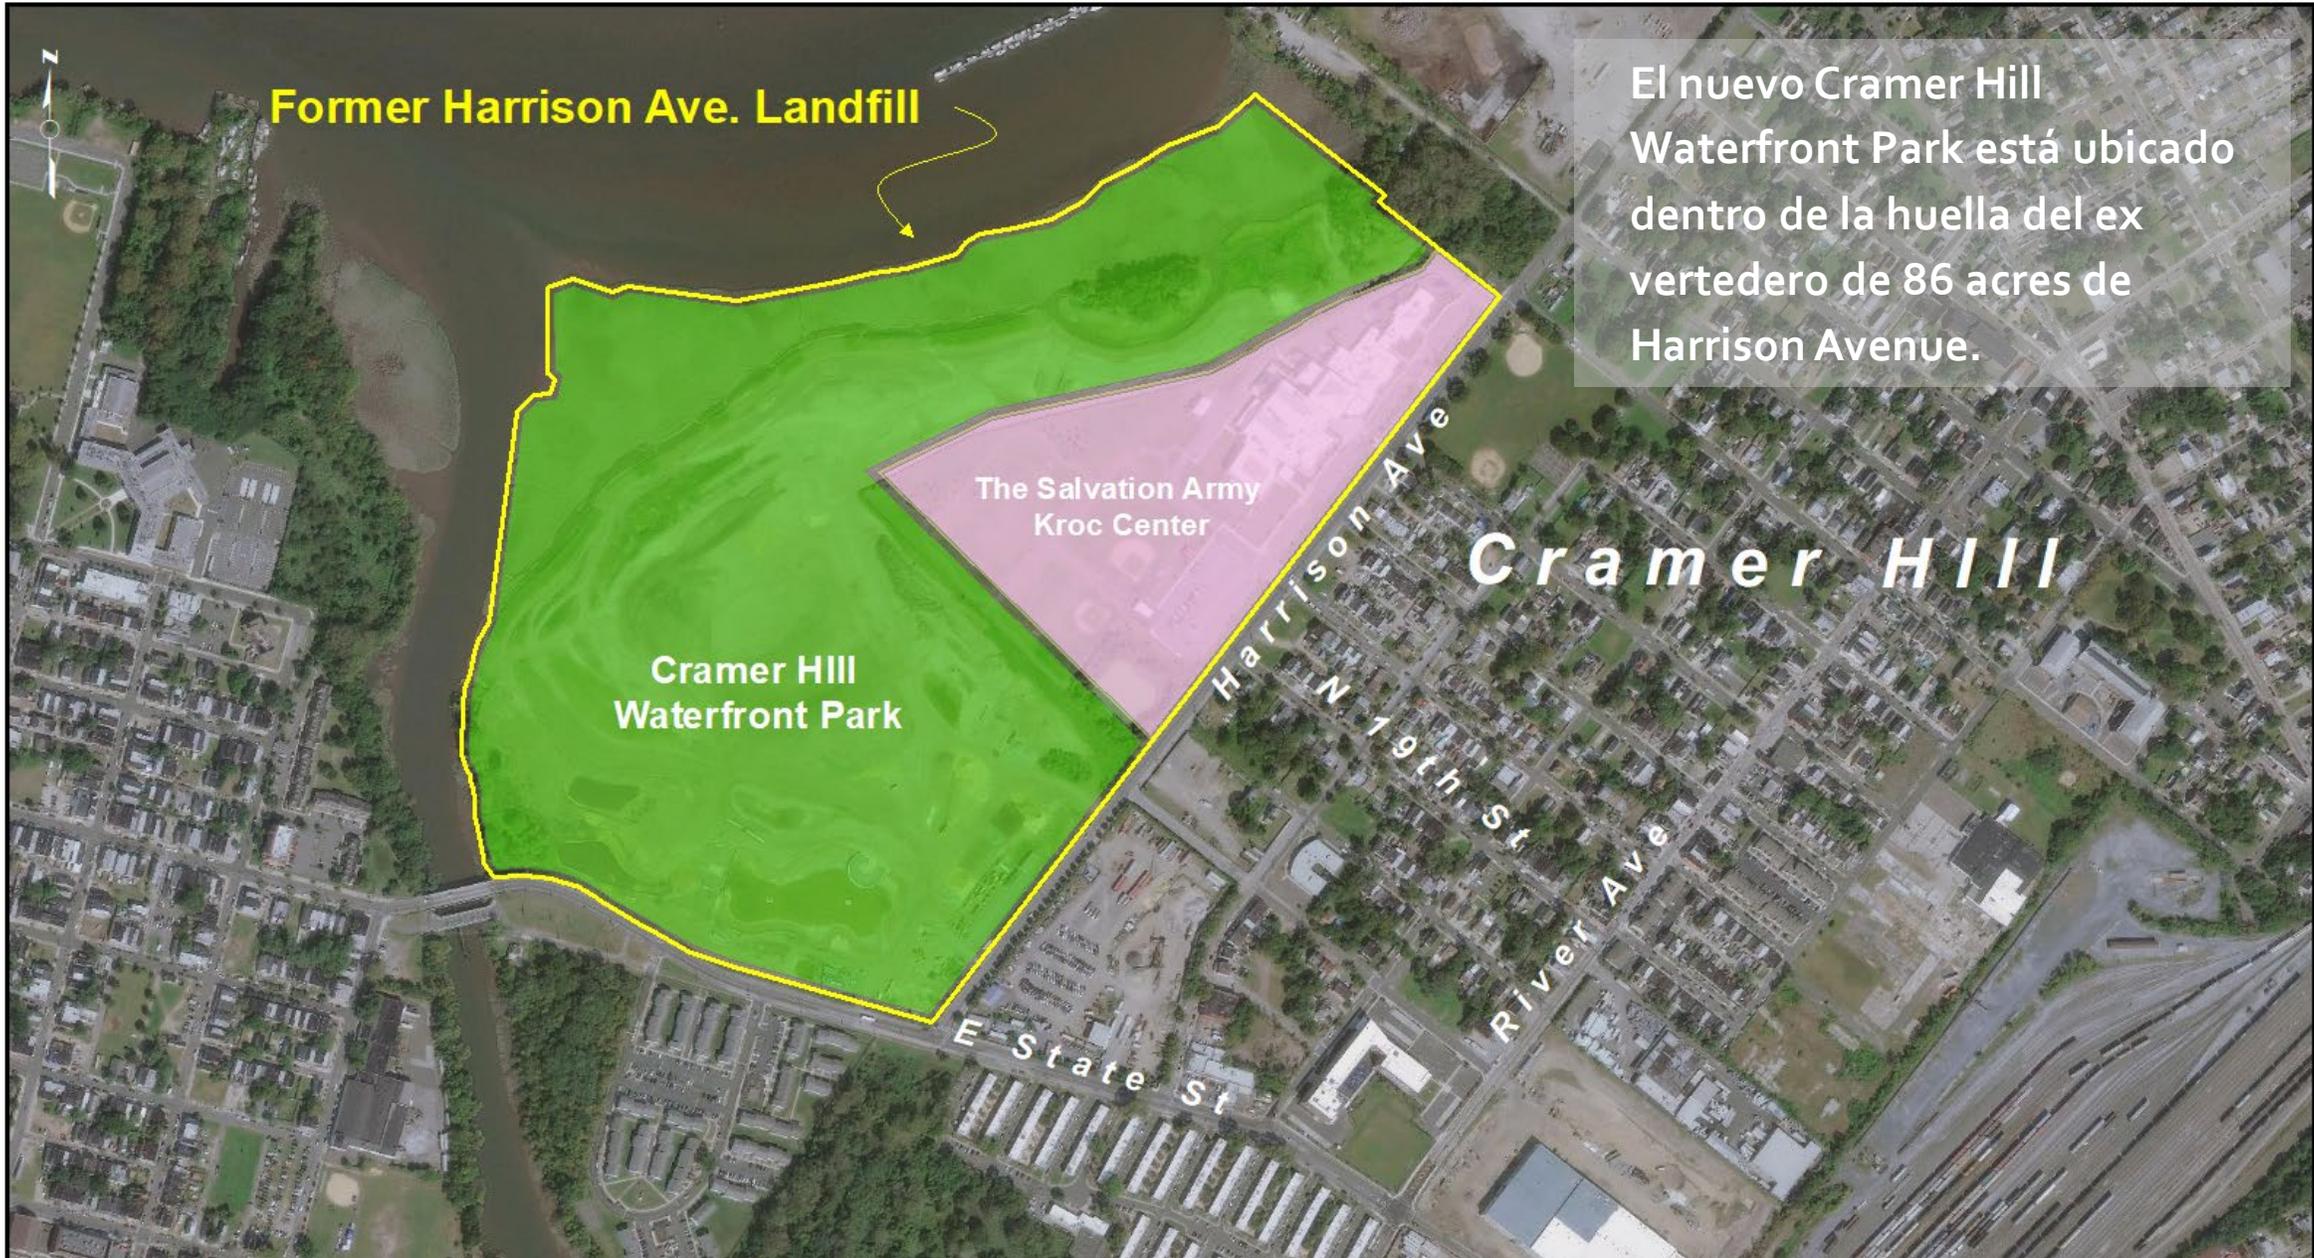
El nuevo Cramer Hill Waterfront Park está ubicado dentro de la huella del ex vertedero de 86 acres de Harrison Avenue.

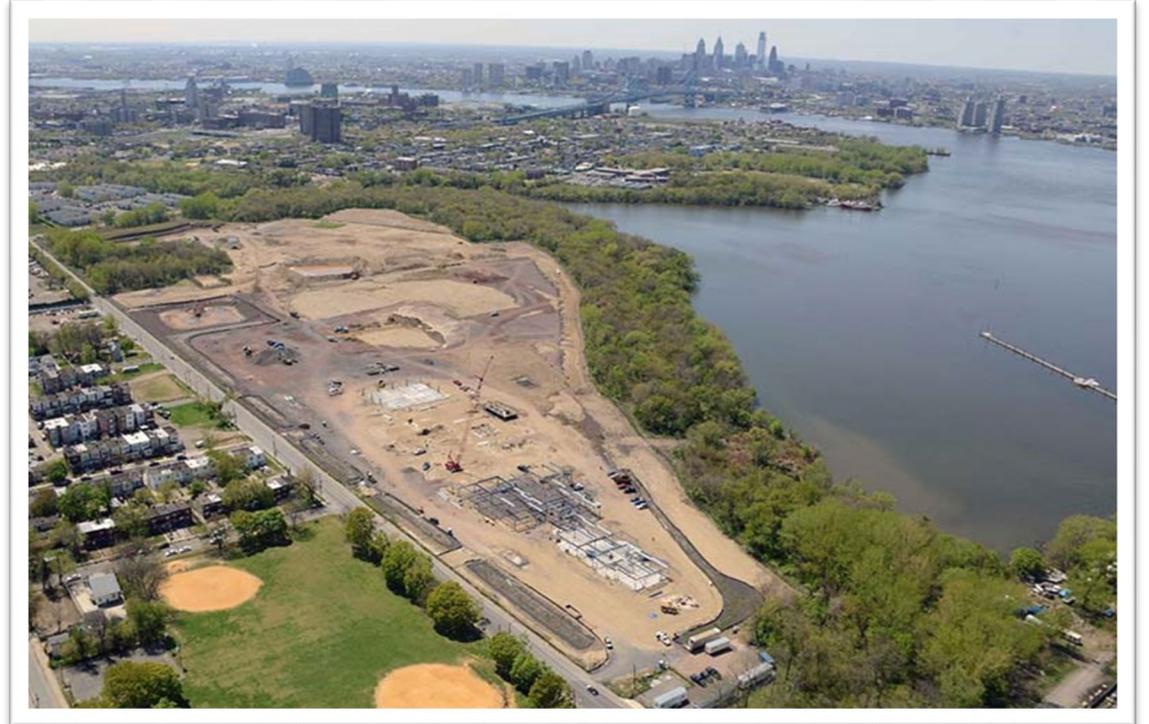
Comienzo de la transformación del vertedero de Harrison Avenue (2011)

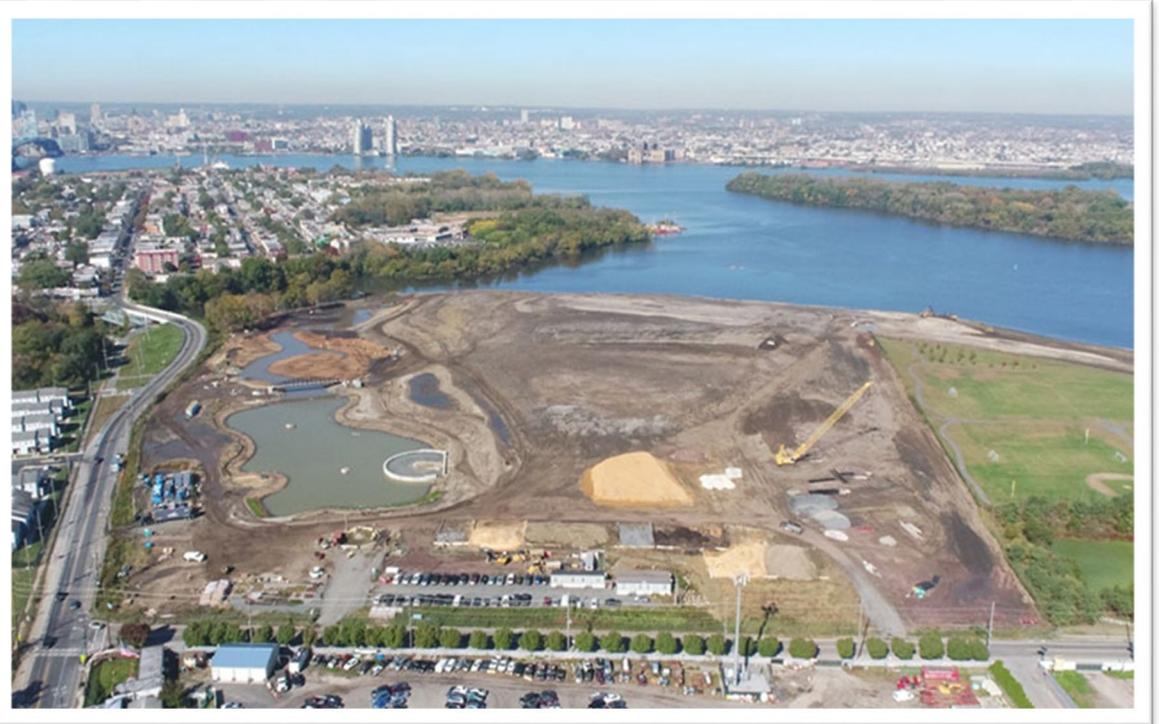
Área operativa del Cramer Hill Waterfront Park (octubre de 2019)
Crédito: Departamento de Protección Medioambiental de Nueva Jersey

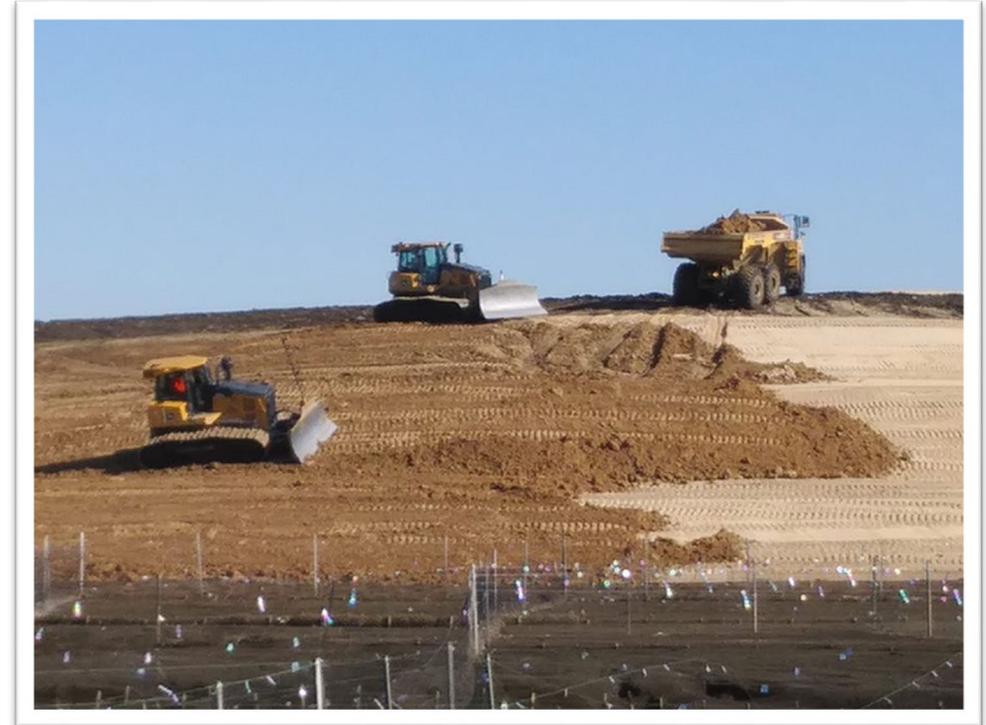
Operaciones de tapado en curso cerca de Summit Vista (octubre de 2019)
Crédito: Departamento de Protección Medioambiental de Nueva Jersey

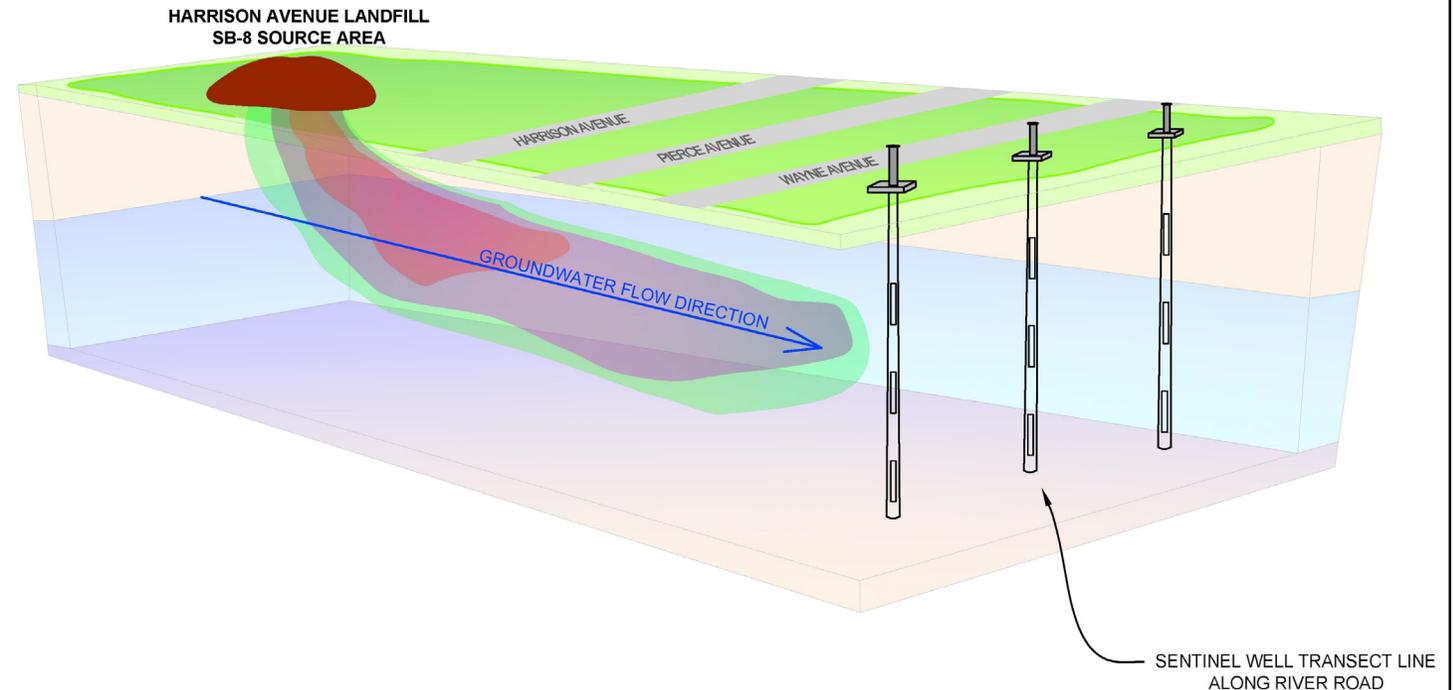
SCHMATIC ILLUSTRATION OF TYPICAL GROUNDWATER CONTAMINANT PLUME
with SENTINEL TRANSECT LINE

Modelo general de pluma de aguas subterráneas

- La contaminación se filtra profundamente en la napa subterránea, se disuelve en el agua y empieza a moverse con el flujo de agua subterránea.
- Los compuestos orgánicos volátiles clorados (cVOC) son más densos que el agua, y en consecuencia se "hunden" y siguen disolviéndose a medida que se hunden.

- Los cVOC disueltos en las aguas subterráneas forman la "pluma".
- Los metales se adsorben y se absorben en el suelo.
- Los cVOC no se absorben en el suelo y no se deshacen con facilidad, y, en general, ocurren en plumas elongadas.
- Lejos de la filtración de agua limpia original de arriba puede crearse un lente de agua limpia sobre la pluma.

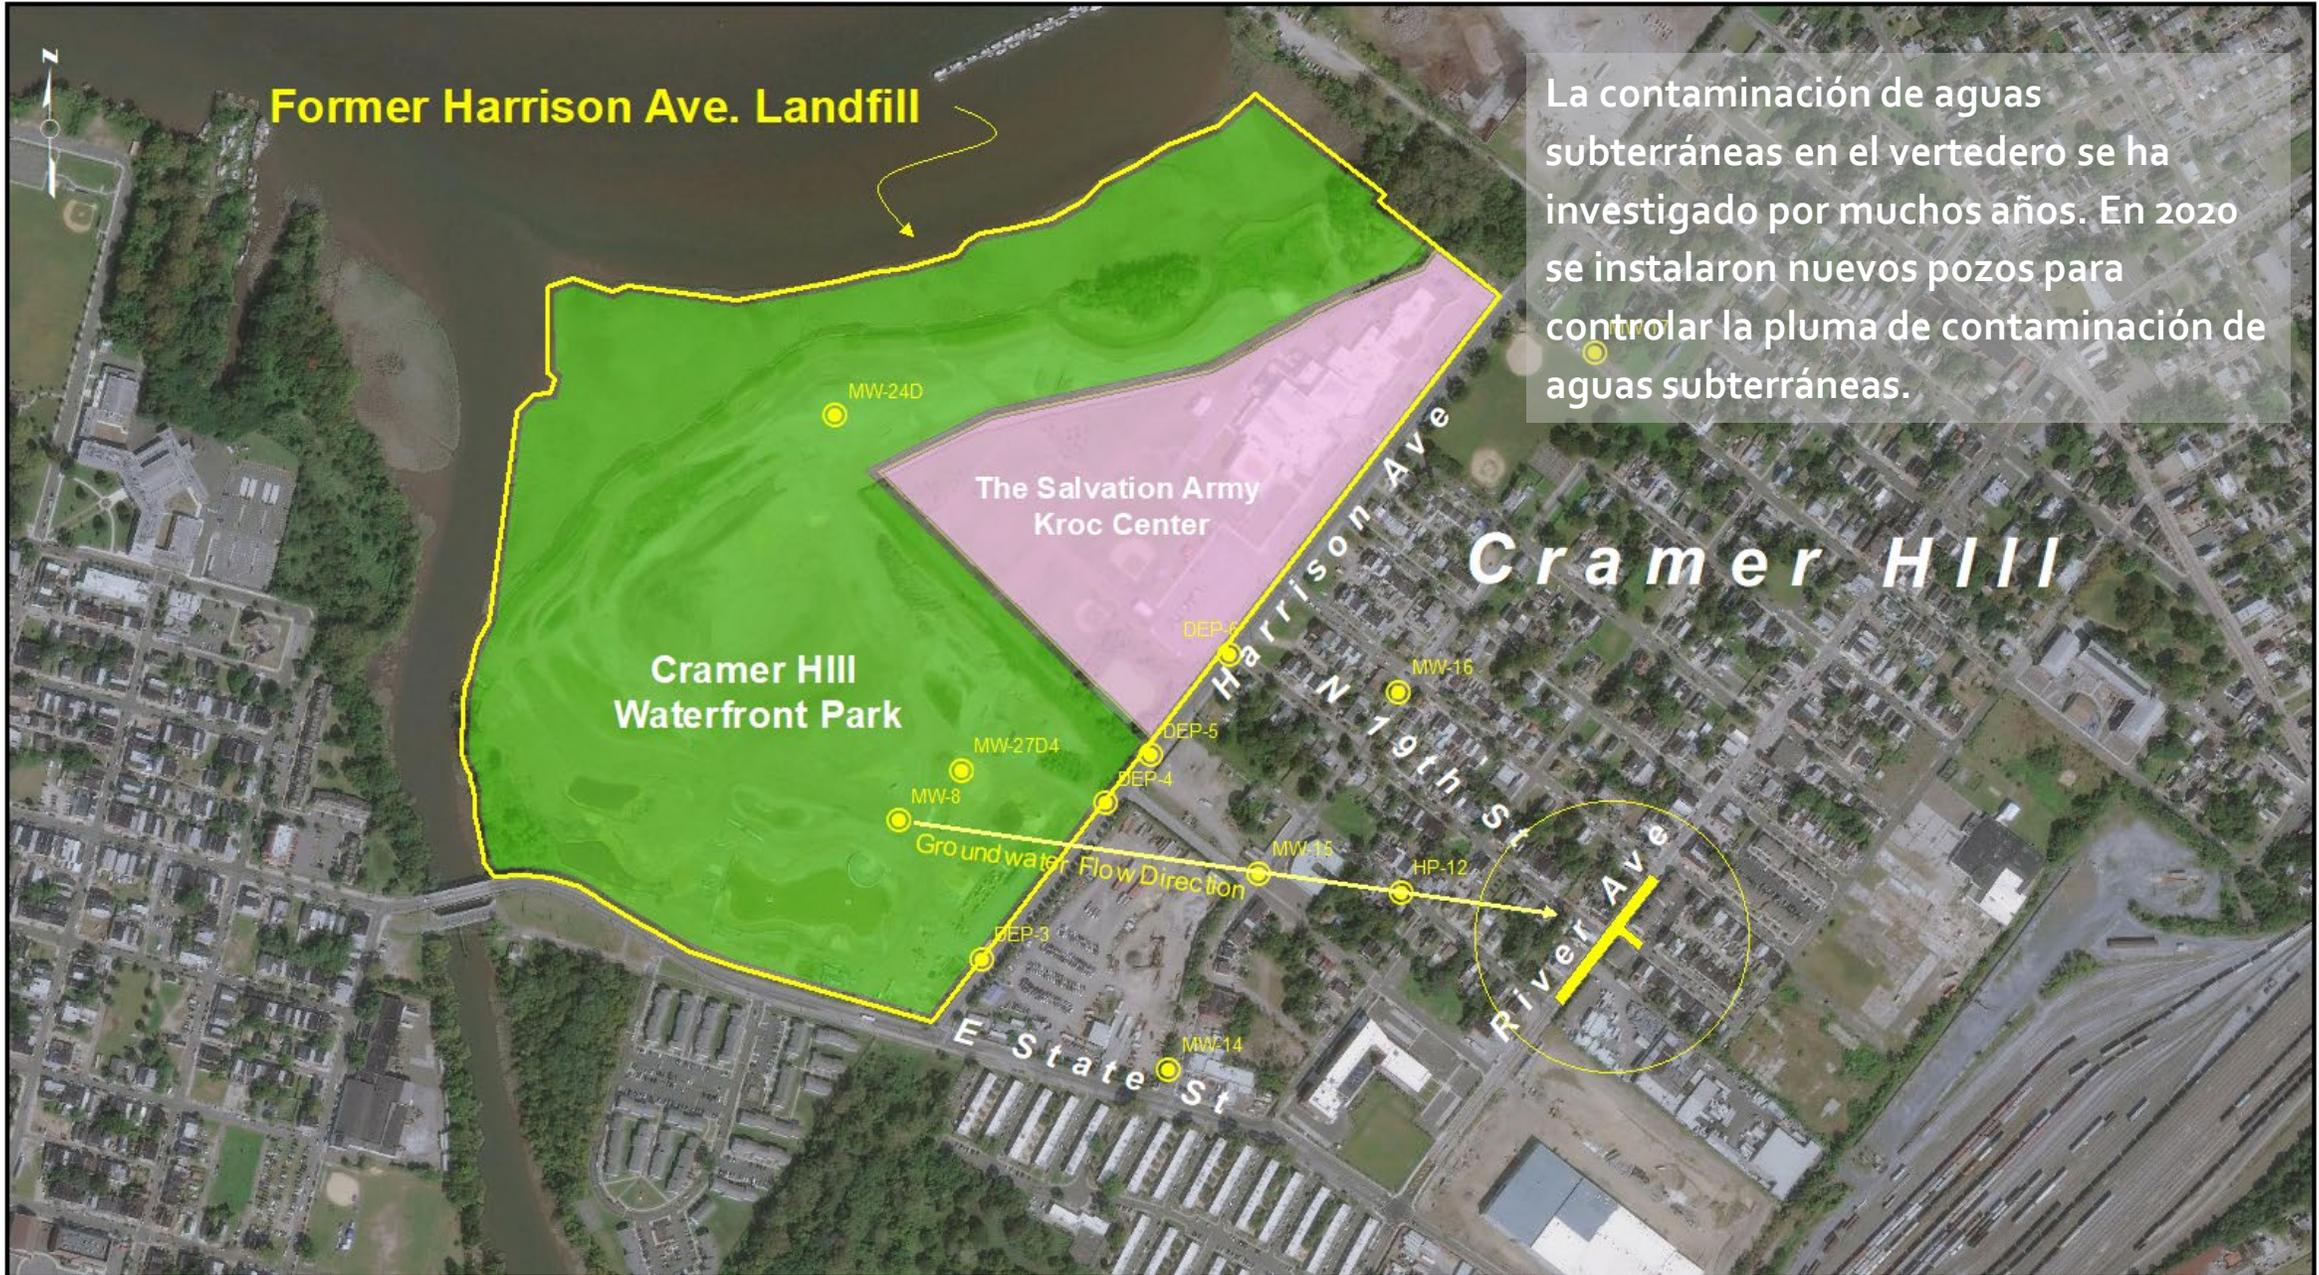
La contaminación de aguas subterráneas en el vertedero se ha investigado por muchos años. En 2020 se instalaron nuevos pozos para controlar la pluma de contaminación de aguas subterráneas.

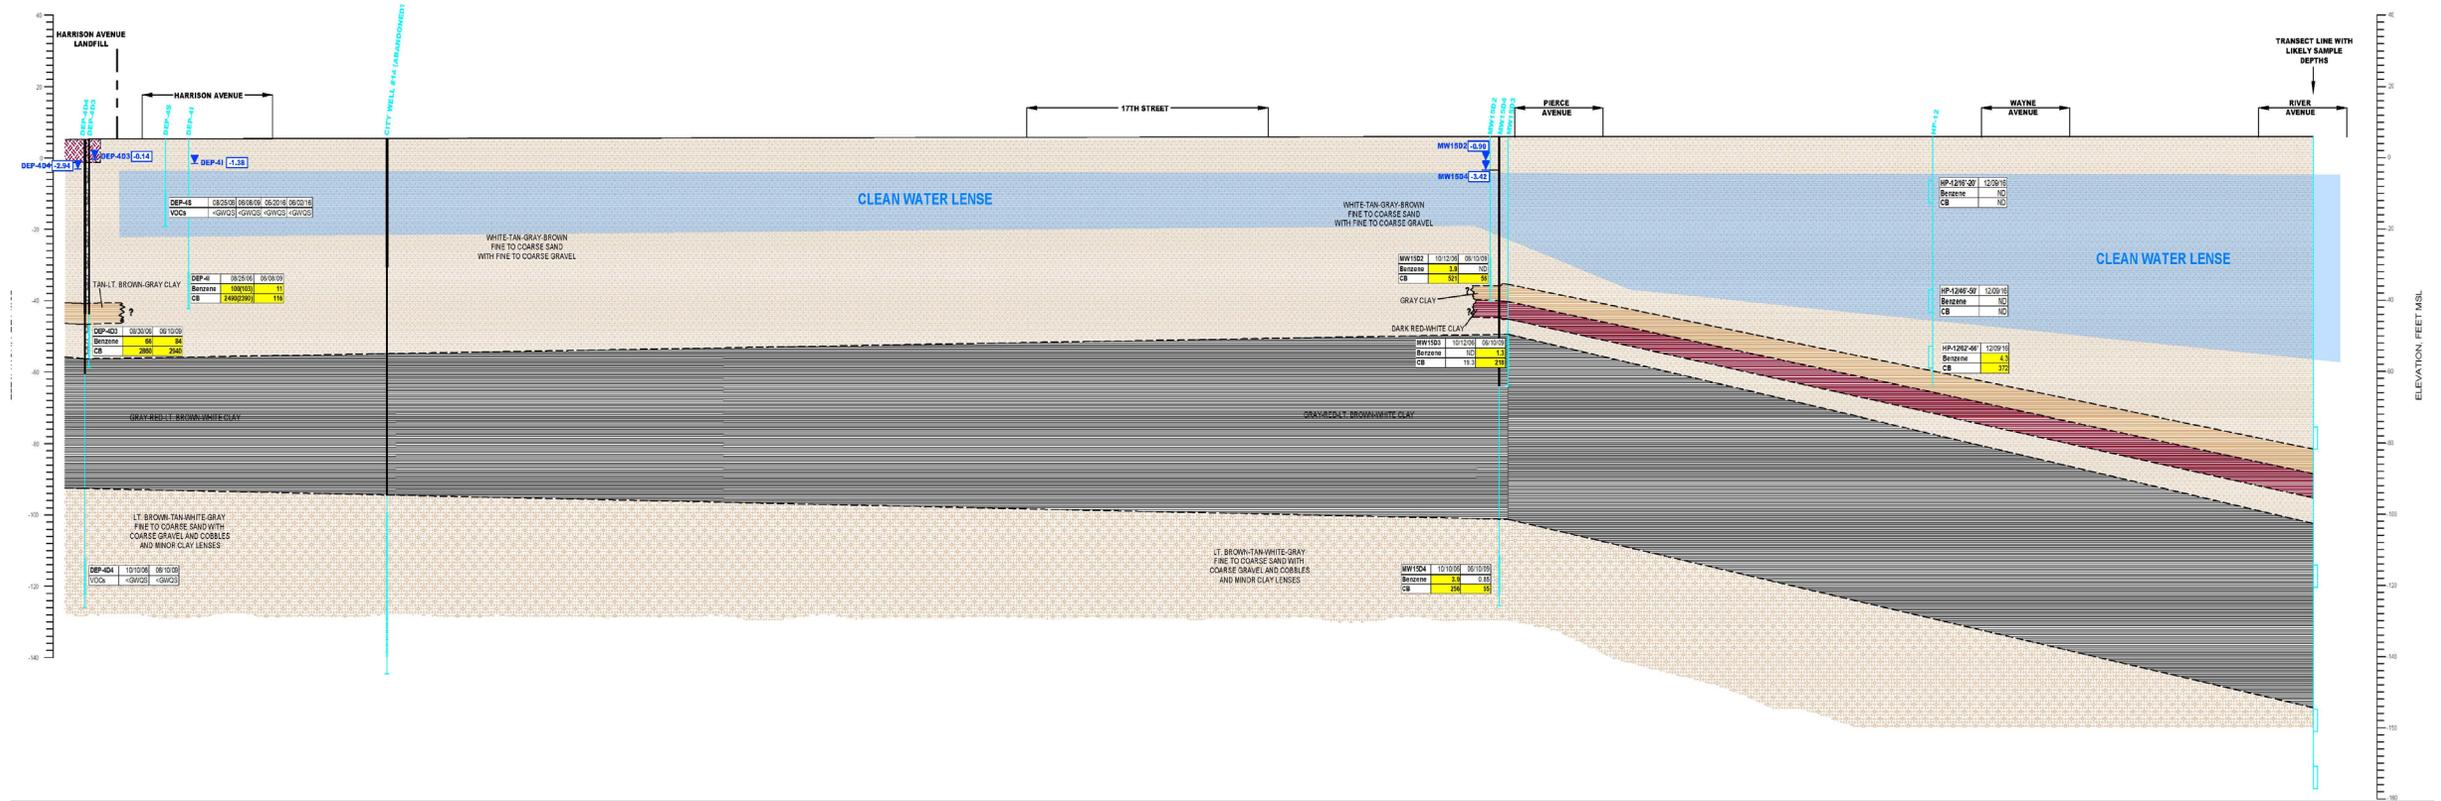
Sección transversal geológica- Harrison Avenue hasta River Avenue

- Los datos demuestran lente de agua limpia, que se muestra arriba en azul, encima de la columna de agua al sudeste de Harrison Avenue.

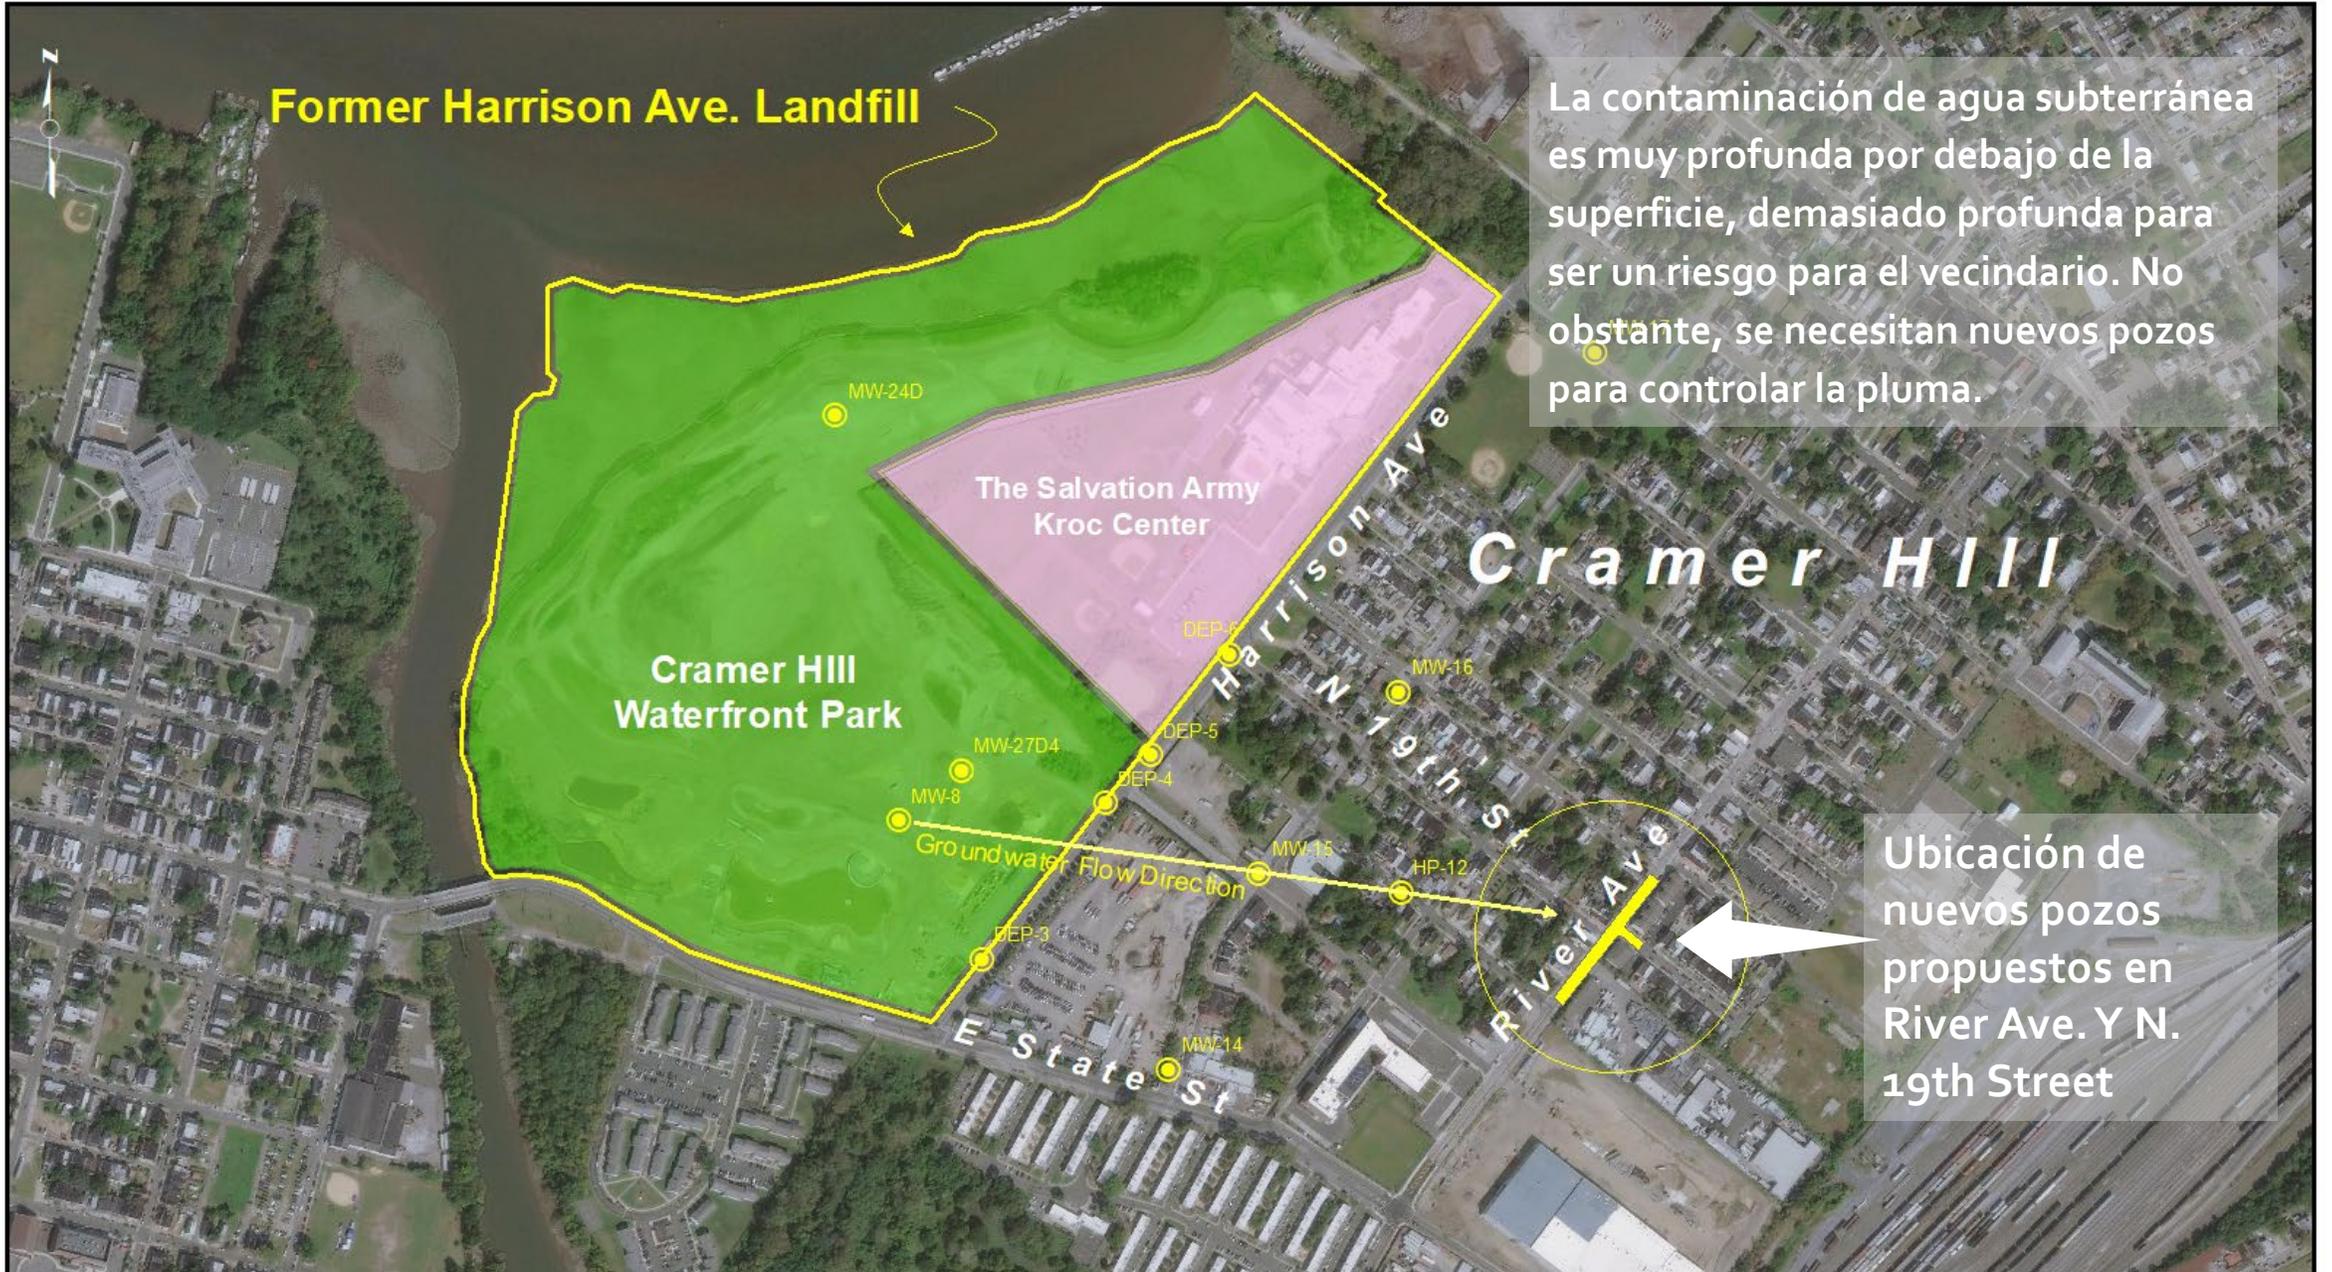
Ubicación de nuevos pozos propuestos en River Ave. Y N. 19th Street

La contaminación de agua subterránea es muy profunda por debajo de la superficie, demasiado profunda para ser un riesgo para el vecindario. No obstante, se necesitan nuevos pozos para controlar la pluma.
